### แบบเสนอผลงานกิจกรรมพัฒนาคุณภาพงาน ด้านสิ่งประดิษฐ์ (Invention) และนวัตกรรม (Innovation) (F-QF-002)

## ชื่อเรื่อง / โครงการ ปกป้องป้องกันการเป็ยกขึ้นขณะอาบน้ำเพื่อป้องกันการติดเชื้อในกระแสเลือดดำส่วนกลางผู้ป่วยหลังปลูกถ่ายไตที่ใส่ PICC line

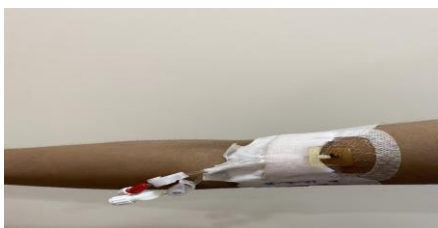
เส้นสายสวนหลอดเลือดดำส่วนกลาง PICC line

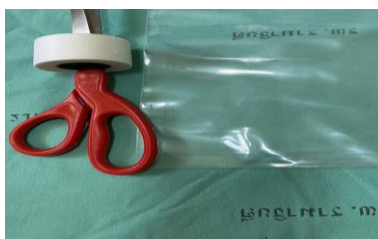
ปรับปรุง:ใช้ถุงซิปล็อคตัดแล้วใช้เทปกาวติดรอบขอบแขนที่มีสาย PICC line

-ใช้ถุงซิปล็อคช่วยป้องกันน้ำและใช้เทปกาวพันรอบแขนเพื่อป้องกันไม่ให้น้ำไหลเข้าไปโดนบริเวณเส้น PICC line

-ด้านผู้ป่วย: ถุงพลาสติกไม่แนบสนิทมีความเสี่ยงต่อน้ำเข้าได้ ไม่ได้รับความสะดวกสบายและเวลาดึงเทปกาวออกจากแขนเพราะว่าเทปกาวเหนียวติดผิวหนังบนแขนผู้ป่วย

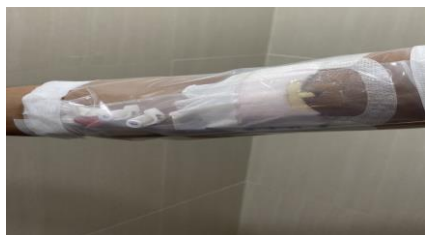
ใช้ถุงซิปล็อคตัดแล้วใช้เทปกาวยึดรอบขอบแขน

ปรับปรุง: ใช้ผ้ารุ่มกันน้ำเย็บ มีเชือกผูกทั้ง 2 ด้าน version 1

**จุดเด่น** ผู้ป่วยได้รับความสบาย ไม่เปื่อยขึ้นบริเวณที่ผู้ป่วยมีเส้น PICC line ในขณะปฏิบัติกิจวัตรประจำวันในการอาบน้ำ ด้านการปฏิบัติ: ทำด้วยผ้ารุ่มกันน้ำมาเย็บมีเชือกสำหรับผูกทั้ง 2 ด้าน ผ้ารุ่มกันน้ำ ทำความสะอาดได้ง่ายโดยใช้กระดาษฆ่าเชื้อ ด้านวัสดุอุปกรณ์ ไม่สิ้นเปลือง ทำความสะอาดได้ง่ายโดยใช้กระดาษฆ่าเชื้อ สามารถนำกลับมาใช้ใหม่ได้

**จุดด้อย** - ปลอกแขนป้องกันกันเปื่อยขึ้นขณะอาบน้ำในผู้ป่วยที่มีเส้น PICC line เพื่อป้องกันการติดเชื้อ ใช้ผ้ารุ่มกันน้ำมีเชือกผูกทั้ง 2 ด้าน version 1 ซึ่งไม่สามารถปรับขนาดได้ ไม่กระชับแขน เมื่ออาบน้ำยังมีโอกาสน้ำซึมเปียกเส้น PICC line ได้ มีโอกาสเสี่ยงต่อการติดเชื้อได้

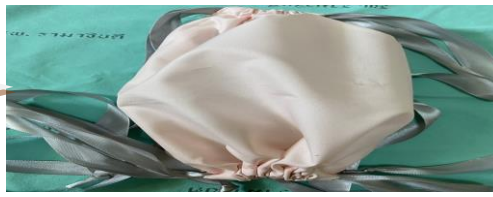
ใช้ผ้ารุ่มกันน้ำเย็บ มีเชือกผูกทั้ง 2 ด้าน version 1

ปลอกแขนป้องกันเปื่อยขึ้นเส้น PICC line ขณะอาบน้ำ version 2 เพิ่มสายรัดกระชับแขน

**วิเคราะห์ปัญหา และกระบวนการปรับปรุงครั้งที่ 3** ผู้ป่วยหลังปลุกถ่ายไตที่มีเส้น PICC line ขณะอาบน้ำใช้ผ้ารุ่มกันน้ำมีเชือกผูกทั้ง 2 ด้าน version 1 ซึ่งไม่สามารถปรับขนาดได้ ไม่กระชับแขน ผ้ารุ่มกันน้ำมาเย็บเป็นถุง และเพิ่มสายให้รัดกระชับแขน ทั้ง 2 ด้าน ทำด้วยริบบิ้นผ้ากันน้ำทำความสะอาดได้

ทำโดยนำฝาร่วมที่มีขนาดความกว้าง 9 นิ้ว ความยาว 12 นิ้ว นำมาเย็บเป็นถุงสายรุ้งทั้ง 2 ข้าง โดยใช้ริบบิ้นผ้ากันน้ำนำมาทำเป็นสายรุ้ง เพื่อใช้ปรับระดับและขนาดของแขนของผู้ป่วยในรายนั้นๆที่ทำเส้น PICC line และใช้สายรุ้งเพื่อตึงผูกที่แขนของผู้ป่วยได้ตามความเหมาะสม แขนกระชับสะดวกในการใช้งาน ป้องกันเป๊ยกขึ้นขณะผู้ป่วยอาบน้ำได้
