## ฝ้ายางจำทำไม่ถึงขาด (การบริหารจัดการฝ้ายางชำรุด)

## สังกัด แผนกการจัดการผ้า บริษัท อาร์เอฟเอส จำกัด

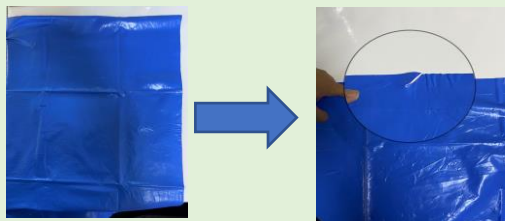
รูปที่ 1

เมื่อผ่านการใช้งานและส่งซักฝ้ายางเป็นระยะเวลาหนึ่งพบว่าบริเวณขอบของฝ้ายางมีการลอกและขาดชำรุด ทำให้ฝ้ายาง 2 แผ่นหลุดออกจากกันและทำให้ไม่สามารถนำฝ้ายางไปใช้งานต่อได้(ดังรูปประกอบ)

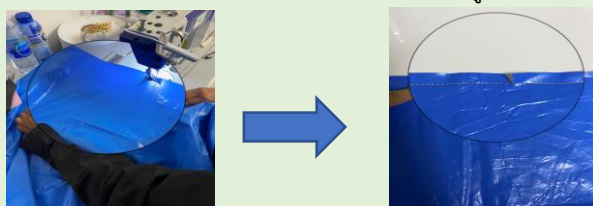
ข้อเสีย: หลังจากผ่านการซักยังพบการขาดบริเวณขอบฝ้ายางอยู่

นำฝ้ายางดัง รูปที่1 มาดำเนินการใช้ด้ายเย็บขอบฝ้ายางแบบเปลือยๆ (ดังรูปประกอบ)

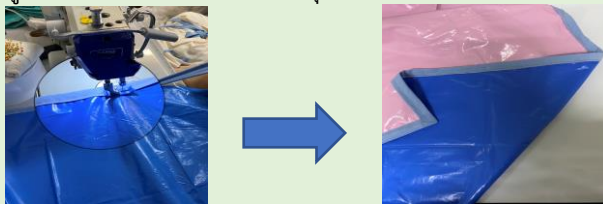
ข้อดี: แก้ไขปัญหาจากการพัฒนาครั้งที่1 การขาดของขอบฝ้ายางลดลง

ข้อเสีย: รูปแบบของฝ้ายางแปลกไปจากเดิมไม่คุ้นตา

นำฝ้ายางดัง รูปที่1 ใช้ผ้าชำรุดจับมุมตามขอบของฝ้ายางทั้ง 2 ด้านและใช้ด้ายเย็บ (ดังรูปประกอบ)
