# แบบเสนอผลงานกิจกรรมพัฒนาคุณภาพประเภทรายบุคคล(KAIZEN)

## OR-QSMC ชื่อผลงาน Hybrid Sensor Protector (ถุงป้องกันเครื่องตรวจจับสัญญาณเอกซเรย์)

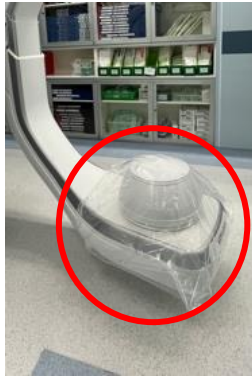
1. นำถุง Hybrid Sensor Protector สวมคลุมบริเวณจุดปล่อยรังสี ดังรูป

2. ตรวจสอบให้แน่ใจว่าถุงคลุมทุกส่วนของจุดปล่อยรังสี
3. ใช้ถุง 1 ใบ ต่อผู้ป่วย 1 ราย
4. ถอดถุง Hybrid Sensor Protector ทิ้งขยะติดเชื้อ เมื่อเสร็จการผ่าตัด
5. การตรวจสอบ
  - (1) ถุงอยู่ในสภาพพร้อมใช้งาน ไม่มีฉีกขาด หรือมีรูรั่ว
  - (2) ยางที่เย็บติดบริเวณปากถุงยังคงสภาพ
  - (3) กำหนด Max – Min จำนวนถุง (หากพบว่าถุงใกล้หมดให้แจ้งห้องจัดเตรียมเครื่องมือเพื่อประดิษฐ์เพิ่ม)
