# งานมหกรรมคุณภาพ (Quality Conference) ครั้งที่ 30 คณะแพทยศาสตร์โรงพยาบาลรามาธิบดี มหาวิทยาลัยมหิดล ระหว่างวันที่ 17-18 สิงหาคม 2566

## Save NSS – bag: กล่องปกป้องถุงน้ำเกลือ

ห้องผ่าตัด อาคารสิริกิติ์ งานการพยาบาลห้องผ่าตัด ฝ่ายการพยาบาล โรงพยาบาลรามาธิบดี

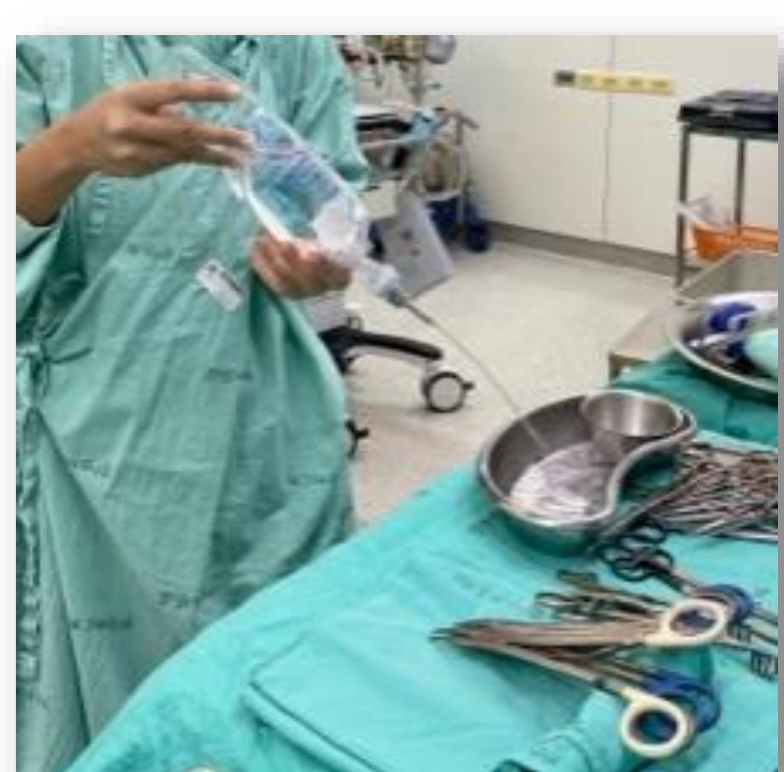
**สภาพปัญหา**ก่อนการดำเนินงาน: ถุงน้ำเกลือขนาด 500 และ 1,000 ml มีลักษณะอ่อนและบาง เมื่อแทงเข็มแทงเจาะสำหรับท่อน้ำเพื่อใช้บนโต๊ะผ่าตัดแล้วไม่สามารถวางตั้งไว้ได้ เกิดปัญหาการจัดเก็บระหว่างใช้งาน เนื่องจากเกิดการไหลย้อนของสารน้ำขึ้นมามีบริเวณคอขวดและเข็มแทงเจาะทำให้ เกิดการปนเปื้อนของเชื้อโรคมีโอกาสเสี่ยงต่อการติดเชื้อ ทำให้ไม่สามารถใช้น้ำเกลือในถุงได้ต่อไปจนสิ้นสุดการผ่าตัด การเปลี่ยนถุงน้ำเกลือและเข็มแทงเจาะใหม่ทุกครั้งที่ต้องใช้งาน เพิ่มภาระงานและสิ้นเปลืองการใช้ทรัพยากรมากขึ้น

แสดงการใช้งานขณะผ่าตัด

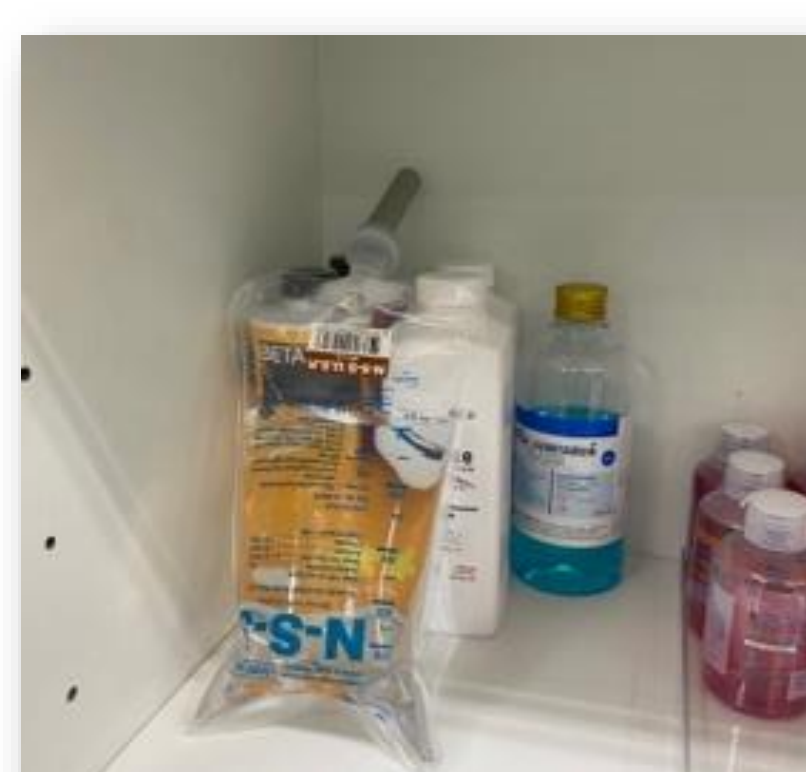
แสดงการจัดเก็บระหว่างใช้งาน

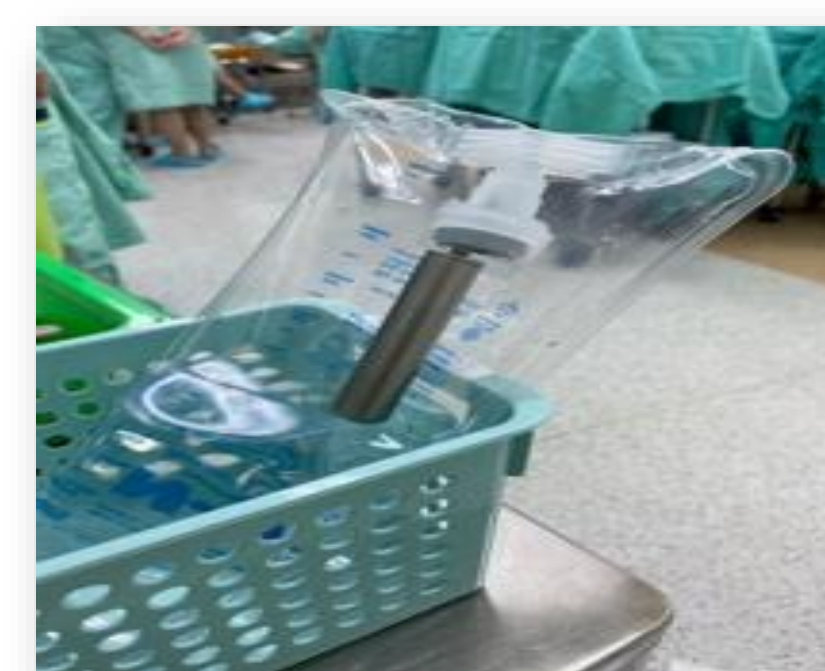
**ผลลัพธ์:** เมื่อวางถุงน้ำเกลือที่แทงเข็มแล้วลงในตะกร้าสำหรับจัดเก็บ ด้วยน้ำหนักของเข็มแทงเจาะประกอบกับถุงน้ำเกลือที่อ่อนบาง จึงเกิดการหักพับของถุงน้ำเกลือตามแรงโน้มถ่วงของเข็ม ทำให้เกิดการไหลย้อนของสารน้ำบางส่วนมาบริเวณคอขวดและเข็มแทง เกิดการปนเปื้อนของสารน้ำ มีโอกาสเสี่ยงต่อการติดเชื้อและสารน้ำที่เหลืออยู่ไม่สามารถนำมาใช้ต่อไปได้ ต้องเปลี่ยนเข็มแทงเจาะและสารน้ำใหม่ทุกครั้งที่ใช้ งาน เพิ่มภาระงานต่อผู้ปฏิบัติงาน อุบัติการณ์การไหลย้อนกลับของสารน้ำบริเวณเข็มแทงเจาะน้ำเกลือ 50% ความพึงพอใจของผู้ใช้งาน 30%

หยดน้ำบริเวณคอขวดมี  
โอกาสไหลย้อนออกมา  
บริเวณเข็มแทงเจาะ  
ภายนอกได้ภายนอก

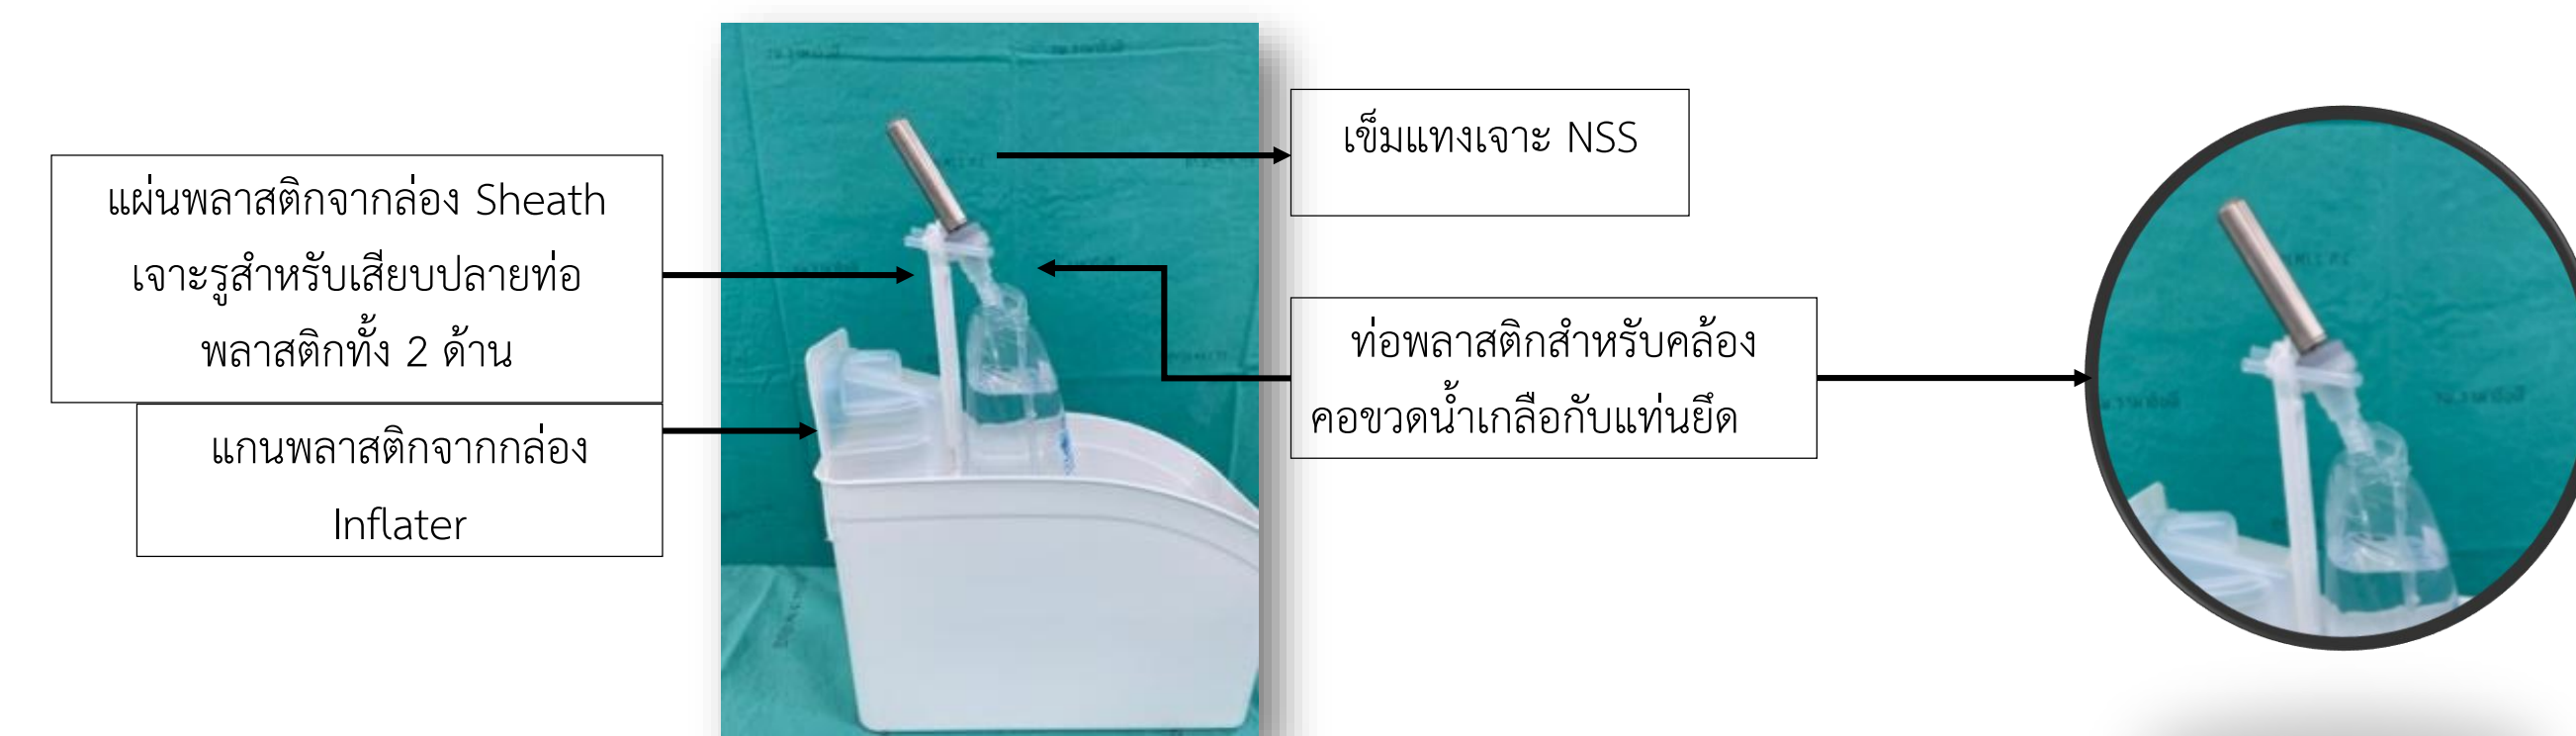
**การพัฒนาครั้งที่ 2 : ประดิษฐ์กล่องสำหรับจัดเก็บถุงน้ำเกลือให้มีตัวยึดคอขวด เพื่อป้องกันการหักพับตามแรงโน้มถ่วงของเข็มแทงเจาะ**

**ผลลัพธ์:** สามารถวางถุงน้ำเกลือที่เจาะเข็มแทงเจาะแล้วในกล่องที่ประดิษฐ์ได้โดยไม่เกิดการหักพับและไม่เกิดการไหลย้อนของสารน้ำมาปนเปื้อนบริเวณเข็มแทงเจาะ น้ำเกลือที่เหลือสามารถใช้ต่อได้จนหมดตลอดการผ่าตัด อุบัติการณ์การไหลย้อนกลับของสารน้ำบริเวณเข็มแทงน้ำเกลือ 0% ความพึงพอใจของผู้ใช้งานเฉลี่ย 50%

**โอกาสพัฒนา:** การใช้งานต้องถอดและเสียบท่อพลาสติกกับแท่นยึดเพื่อใช้คล้องบริเวณคอขวดน้ำเกลือพบว่าท่อพลาสติกมีลักษณะแข็งจึงทำให้เกิดการฉีกขาดบริเวณแท่นยึด เนื่องจากเป็นกล่องที่ประดิษฐ์จากพลาสติกที่เหลือใช้จึงไม่แข็งแรงทนทาน หยิบใช้งานได้ยาก อีกทั้งพื้นที่การวางกล่องที่จัดเก็บไม่เป็นแบบแผน ผู้ปฏิบัติงานบางคนวางบนโต๊ะ บางคนวางบนชั้นวางของ ทำให้เกิดขวางเกิดความไม่สะดวกระหว่าง

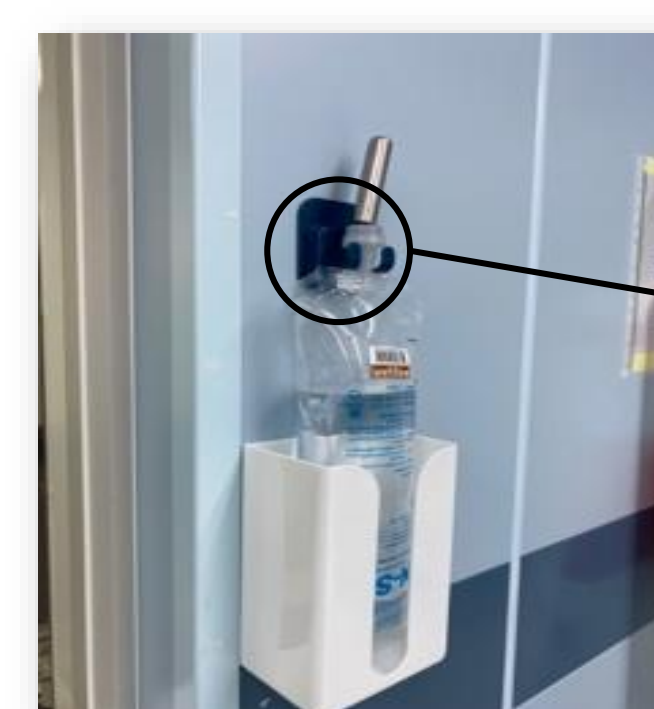
**การพัฒนาครั้งที่ 3 : เปลี่ยนวัสดุที่ใช้ยึดคอขวด เปลี่ยนรูปแบบกล่องใหม่ เกิดเป็นผลงาน**

แสดงตำแหน่งการติดตั้งและการใช้งาน  
“Save NSS – bag: กล่องปกป้องถุงน้ำเกลือ”

**ผลลัพธ์:** สามารถเก็บถุงน้ำเกลือที่เจาะเข็มแทงเจาะแล้วได้ง่าย หยิบใช้งานสะดวก และรวดเร็ว ลดปัญหาการหักพับและการไหลย้อนของสารน้ำมาปนเปื้อนบริเวณเข็มแทงเจาะน้ำเกลือได้อย่างมีประสิทธิภาพ ขนาดของกล่องมีความพอเหมาะ กะทัดรัด ตัวยึดคอขวดยึดแข็งแรงทนทาน ไม่ฉีกขาดง่าย ง่ายต่อการเช็ดทำความสะอาด และมีตำแหน่งการจัดเก็บที่ชัดเจน ไม่กีดขวางขณะปฏิบัติงาน อัตราการเกิดอุบัติการณ์การไหลย้อนกลับของสารน้ำบริเวณเข็มแทงเจาะน้ำเกลือ 0% ความพึงพอใจของผู้ใช้งาน 100%

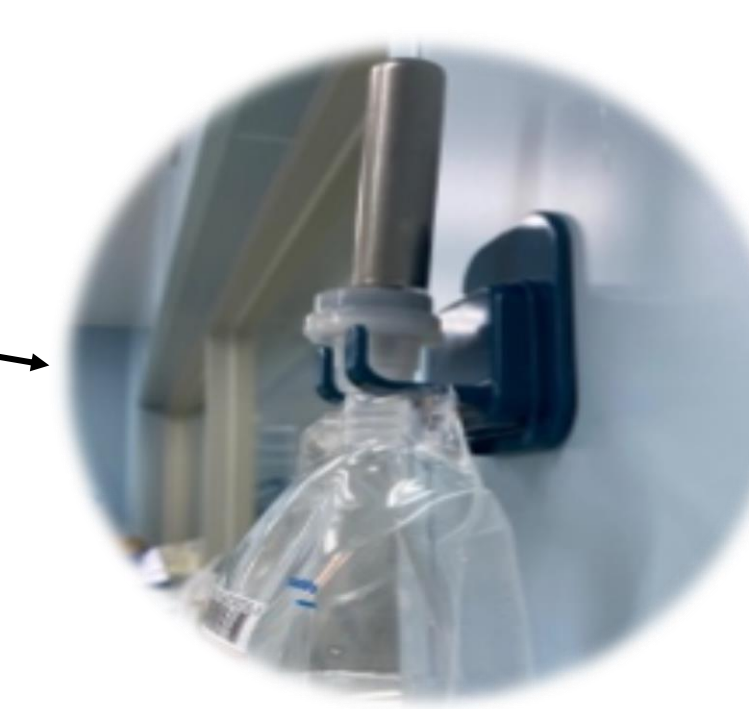
แสดงตัวยึดคอขวดน้ำเกลือที่เจาะเข็มแทงพร้อมใช้งาน
