## คู่มือนี้ไม่มีลืม

หอผู้ป่วยวิกฤตอาคารสิริกิติ์8 ฝ่ายการพยาบาลศูนย์การแพทย์สิริกิติ์

## 1.สภาพปัญหาก่อนปรับปรุง

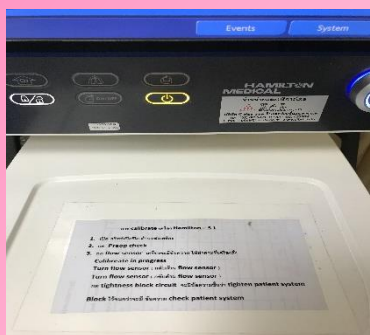
## แสดงภาพคู่มือก่อนปรับปรุง

- มีคู่มือการใช้งานเครื่องช่วยหายใจอยู่บริเวณตัวเครื่องแต่ภายในคู่มือไม่ได้ระบุขั้นตอนการเปิดสวิตช์ Filter Vadi
- ทำให้ผู้ช่วยพยาบาลเตรียมเครื่องช่วยหายใจไม่ครบทุกขั้นตอนส่งผลให้เกิดปัญหาเกิดน้ำค้างบริเวณ Exp.circuit และเครื่องช่วยหายใจทำงานได้ไม่เต็มประสิทธิภาพ

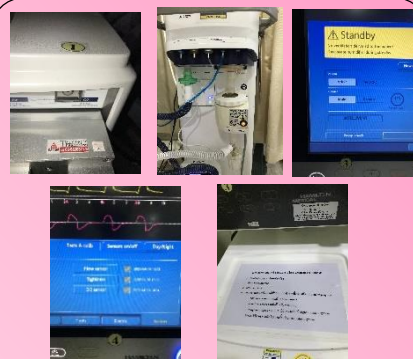
## แสดงภาพคู่มือ

การใช้งานเครื่องช่วยหายใจ

แสดงภาพ การติดหมายเลขลำดับขั้นตอนการเตรียมเครื่องช่วยหายใจบริเวณตัวเครื่อง

- ทำคู่มือเครื่องช่วยหายใจใหม่โดยมีหมายเลขลำดับขั้นตอนการเตรียมเครื่องช่วยหายใจที่เพิ่มขั้นตอนการเปิดสวิตช์ Filter Vadi ติดไว้บริเวณตัวเครื่อง
- ประชุมร่วมกับเจ้าหน้าที่ในหอผู้ป่วยวิกฤตศูนย์การแพทย์สิริกิติ์8 เพื่อให้ทุกคนรับทราบประโยชน์ในการจัดทำคู่มือ แจ้งวิธีการให้คู่มือ และตำแหน่งของคู่มือเพื่อให้ปฏิบัติไปในทางเดียวกัน
